3.3.0 USO DE SUELO

3.4.0 IDENTIFICACIÓN DE ÁREAS DE RIESGO

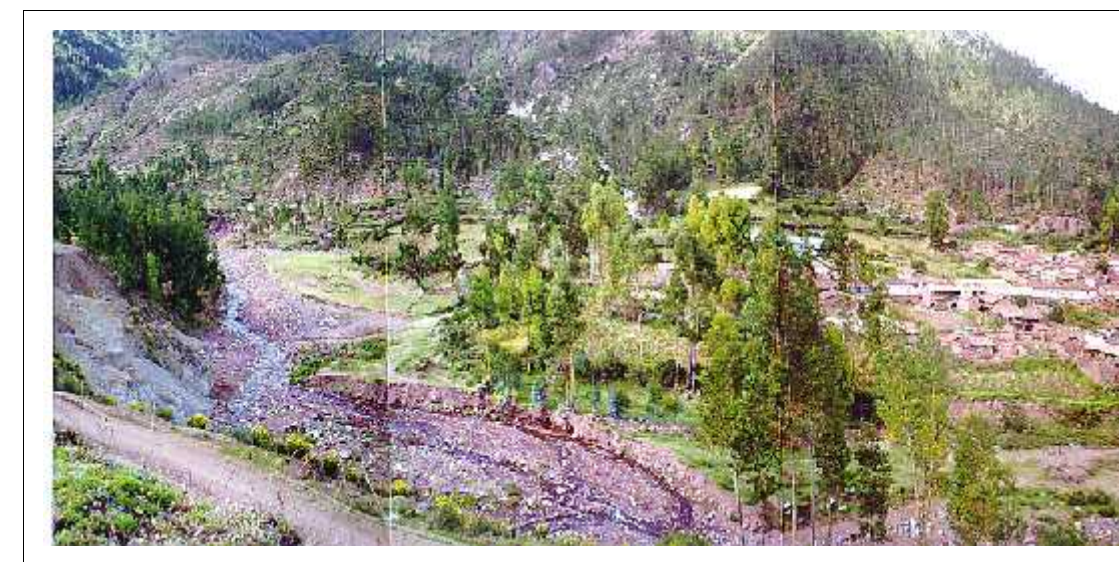
FOTO N° 05: RIO MARPA

En la vista (arriba) se puede apreciar como el río Marpa ha erosionado los bordes del sector I, en la vista (abajo) se muestra claramente la ubicación del asentamiento humano Tomasa Ttito Condemayta en el lecho de río Tincoqmayo

El centro poblado de Acomayo por encontrarse ubicado entre dos ríos Marpa y Cachimayo, presentando zonas de inundación por desborde de los ríos ya que algunos pobladores se han ubicado en las riveras de estos, para prevenir desastres naturales se han colocado defensas ribereñas hacia las zonas de Quispillacta, Marpa y Tomasa Ttito.

Una de las zonas mas críticas es el Asentamiento Humano Tomasa Ttito Condemayta, ubicado sobre la margen derecha del río Marpa, el cual se ha definido como área vulnerable a las inundaciones por su ubicación y topografía, este asentamiento ya ha sufrido inundaciones por la crecida del río causando colapso de algunas viviendas en el año 1997, en el mismo año algunas parcelas del barrio Marpa también fueron afectadas por este río.
