3.6.0 INFRAESTRUCTURA DE SERVICIOS BÁSICOS

3.6.1 SERVICIO DE AGUA

3.6.3 SANEAMIENTO AMBIENTAL

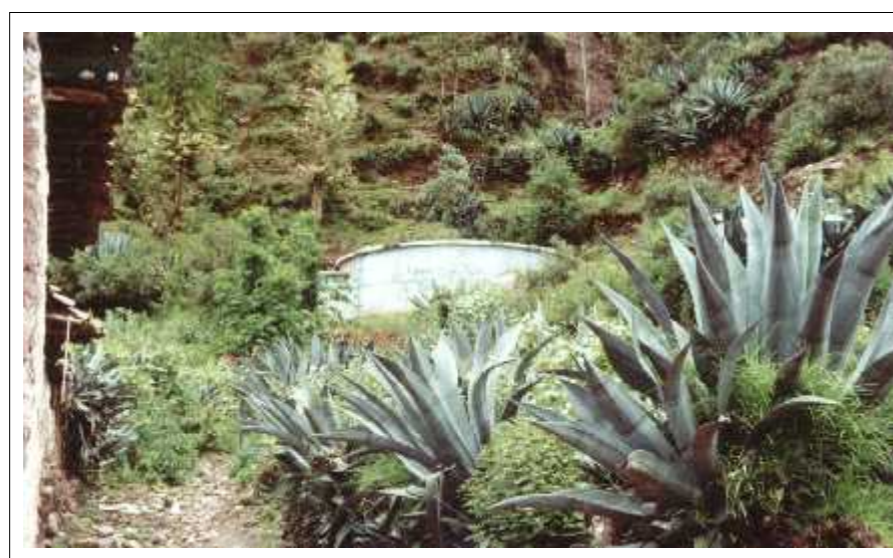
FOTO N° 14: Reservorio de Agua Potable

Se abastece de agua de los manantes de Satarahuaylla ubicado en la comunidad de Llansacorma del Distrito de Acos, a una distancia aproximada de 6-7 Km, del área urbana de Acomayo y Labbranchayoc estas captaciones datan de 1955. La captación que se realiza es de tipo canal abierto, utiliza un sistema combinado de manante y riachuelo, estos no presentan ningún tratamiento previo ya que la captación se realiza en un cauce del río, cuyo caudal aproximado de captación es de 6 a 8 Lts/seg. Esta estructura de la captación data del año 1960, La conducción se realiza desde la captación hasta el reservorio con una Tubería de PVC Sap de diámetro de 4" y 6" a lo largo de 3000 m lineales estas tuberías en su mayoría se encuentran en mal estado ya que se puede apreciar sectores quebrados y orificios haciendo que el reservorio solo capte el 40% de su capacidad.

El agua es almacenada y tratada únicamente con cloro en, el reservorio esta ubicado en el cerro Huatamarca el cual es de concreto armado y forma circular

construido en el año de 1978, cuenta con: tapa sanitaria, caseta de válvulas instaladas con una capacidad aproximada de 80-100 m³ de agua.

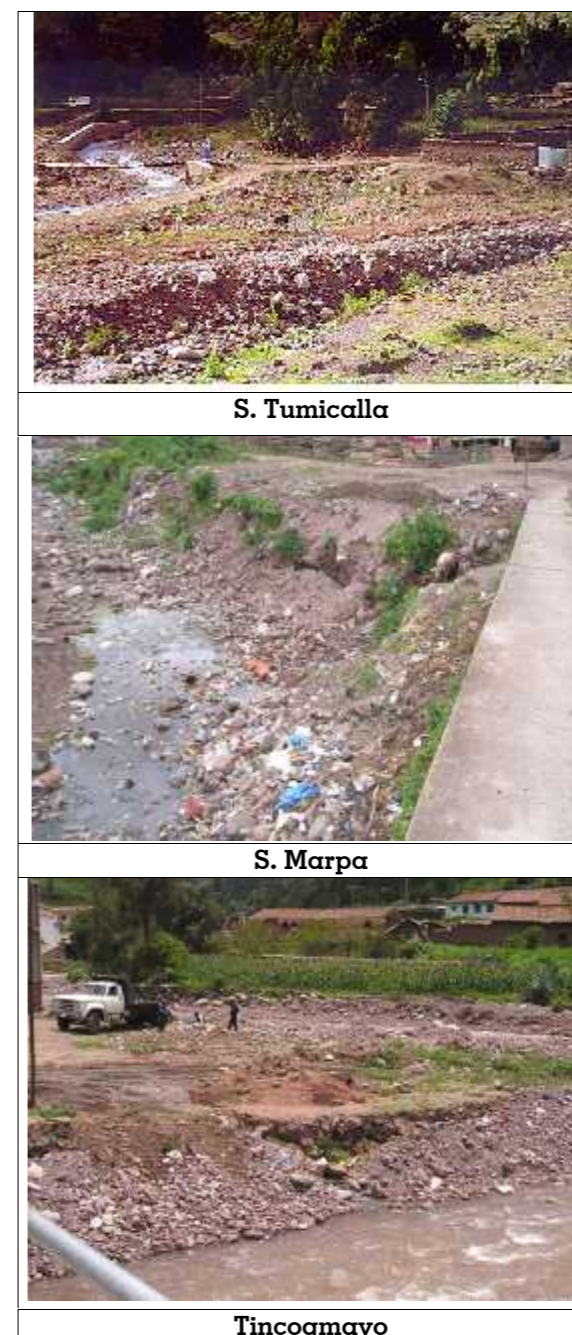
FOTO N° 15: Descarga de Aguas Servidas

Las redes de Desagüe fueron instaladas entre los años 1980-1983 con tubería de concreto de 8" de diámetro, las que se conectan al emisor de 10" de diámetro y cubren el 48% de la población; las redes de desagüe del Sector I (barrio Marpa) y parte del Sector II (barrio Tunicalla) descargan las aguas servidas al río Marpa y las redes de desagüe del Sector III (barrio Quispillacta) y el resto del Sector II (barrio Tunicalla) descargan al río Cachimayo sin ningún tratamiento previo, el problema se agrava ya que estos 2 ríos se unen aguas abajo formando en río Tincoqmayo, el cual es utilizado para riego de los cultivos siendo estos ríos focos de contaminación ya que ha todo esto se aúna que también son usados como botaderos de basura.

El sistema de desagüe es ineficiente ya que no se considero adecuadamente las pendientes y la distribución de los predios por lo cual a pesar de que algunas viviendas cuentan con la instalación de este servicio que no pueden realizar uso del mismo, en otros casos los desechos sólidos se acumulan en los mismos lotes o lotes vecinos.

Estas redes de desagüe descargan sus aguas servidas directamente a los ríos Marpa y Cachimayo sin ningún tratamiento anterior convirtiendo estos ríos en focos infecciosos.

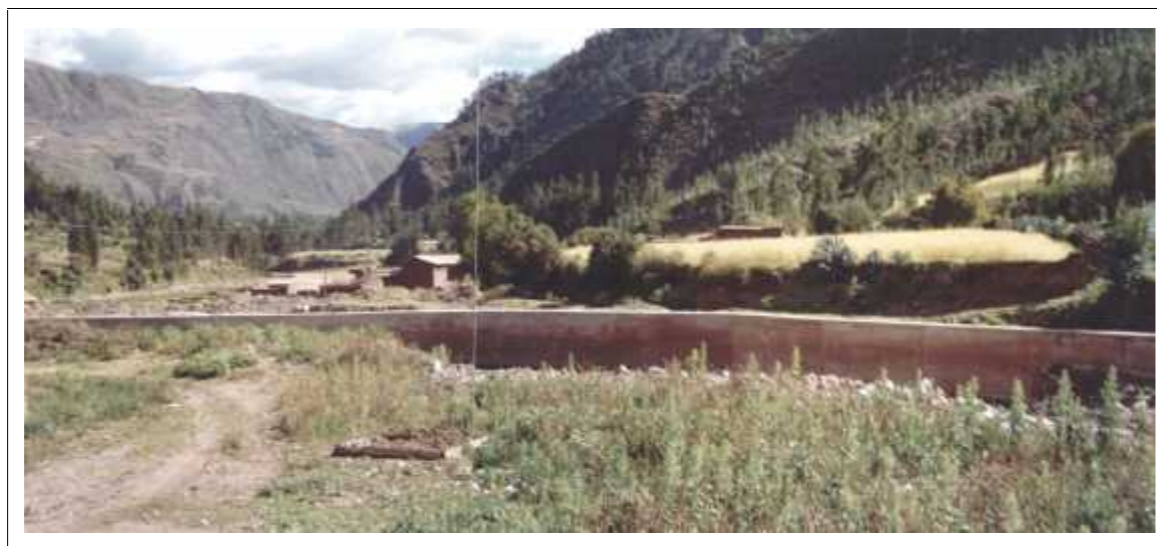
FOTO N° 17: DEFENSA RIBEREÑA

En ciertos tramos de las riberas de los ríos Marpa y Cachimayo se han construido defensas ribereñas, para proteger a los pobladores que se han asentado en zonas aledañas de posibles desbordes, los que se ven afectados por la crecida los ríos en los meses de enero, febrero y marzo ya que las precipitaciones pluviales causan que estos aumenten su caudal significativamente y salgan de su curso normal.

Cabe resaltar que para la realización de estas obras el curso natural del río Marpa ha sido modificado, debido a que la ocupación de los pobladores del asentamiento humano Tomasa Ttito Condemayta abarca áreas muy cercanas al río, siendo estos ya afectados por el desborde de este río en el mes de febrero de 1997 por la crecida del río que inundó el sector.

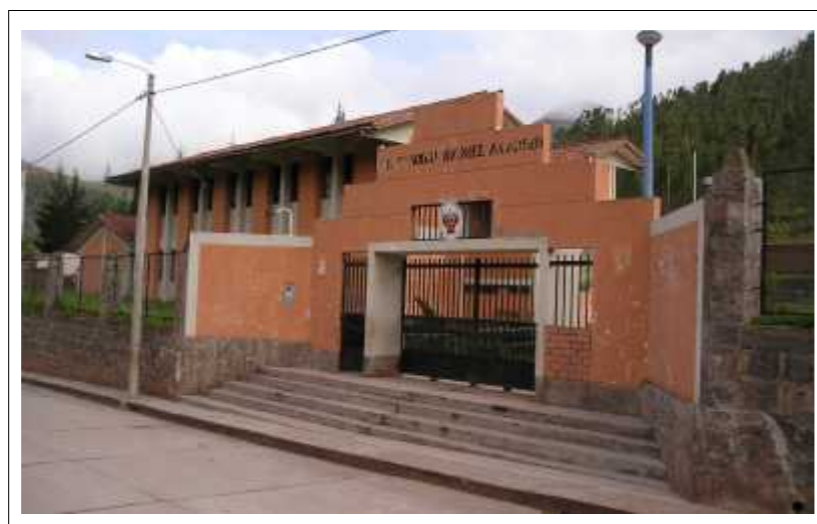
FOTO N° 18: C. E. N° 50051

Centro Educativo N° 50051 Daniel Alcides Carrión.- Posee una infraestructura de concreto en buen estado y de adobe en regular estado de conservación, cuenta con 12 aulas, una no operativa por falta de mantenimiento, 01 oficina administrativa, 01 deposito, 01 piscina, 02 losas deportivas, 01 batería de ss.hh diferenciados. Cuenta con una plana docente de 14 profesores, 01 personal de servicio, atiende a una población de 423 alumnos matriculados en el turno de la mañana. A pesar del número de ambientes requiere de la ampliación de los mismos (ver cuadro N° 40).

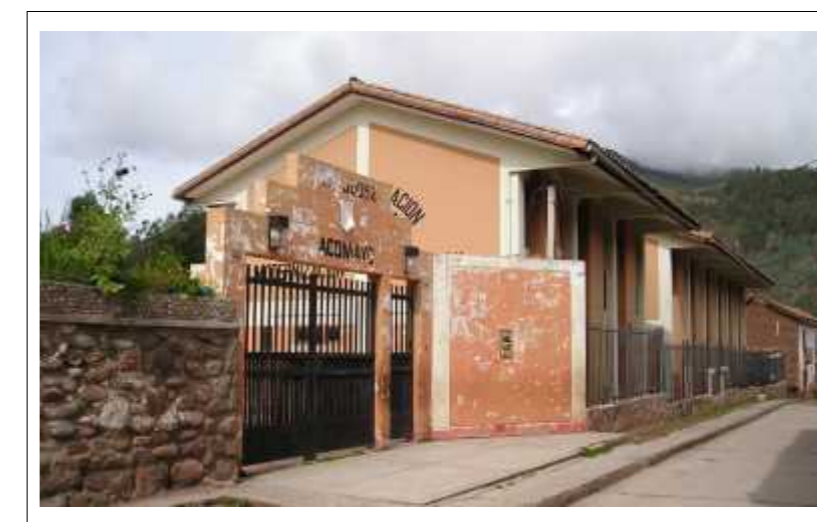
FOTO N° 19: C. E. N° 50052

Centro Educativo N° 50052.- Tiene una infraestructura de concreto y adobe en buen estado de conservación, cuenta con 11 aulas, 02 oficinas administrativas, 01 losa deportiva, 02 baterías de ss.hh, cuenta con una plana docente de 12 profesores en los niveles de inicial, primaria menores y primaria mayores, atendiendo a una población matriculada de 294 alumnos turno mañana y 59 alumnos turno noche.

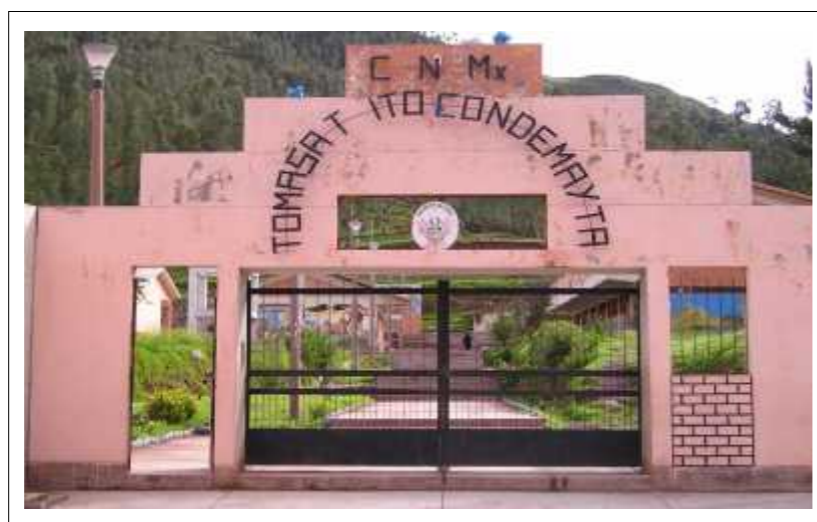
FOTO N° 20: C. E. Tomasa Tito Condemayta

Colegio Tomasa Tito Condemayta.- Tiene una infraestructura de concreto y adobe en buen estado de conservación, posee 15 aulas y 01 oficina administrativa, 02 laboratorio, 03 baterías de ss.hh, 01 losa deportiva, 01 cancha de frontón y 01 cancha de fútbol usada a nivel de todo el centro poblado para eventos deportivos trascendentes. Cuenta con una plana docente de 15 profesores, 03 personal administrativo, atendiendo a una población matriculada de 356 alumnos. Requiere de obras de refacción en algunos de los ambientes y cerco perimétrico en la parte posterior.

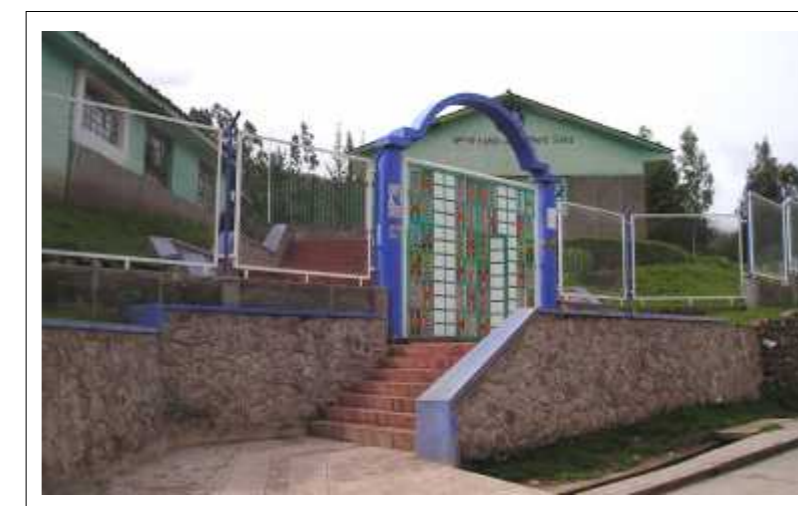
FOTO N° 21: Instituto Superior Pedagógico Estatal de Acomayo

Instituto Superior Pedagógico Estatal de Acomayo.- Posee una infraestructura de adobe con 06 aulas, 03 ambientes para uso administrativo, 01 sala de profesores, 01 biblioteca, 01 gabinete de educación física, 01 sala de pin pon, 01 gimnasio, comedor estudiantil, también cuenta con 03 losas deportivas, 01 ss.hh, cuenta con una plana docente de 08 profesores, 01 personal de servicio, atiende a una población de 145 alumnos matriculados en el turno de la mañana, por ser el único centro de enseñanza de nivel superior se debe de dotar de una infraestructura mas adecuada y el equipamiento pertinente.

Si bien es cierto que el número de ambientes y espacios que presenta este centro de formación satisface a la población estudiantil a largo plazo, lo que requiere es un cambio de su infraestructura ya que la actual no presenta las condiciones para la enseñanza a un nivel superior.

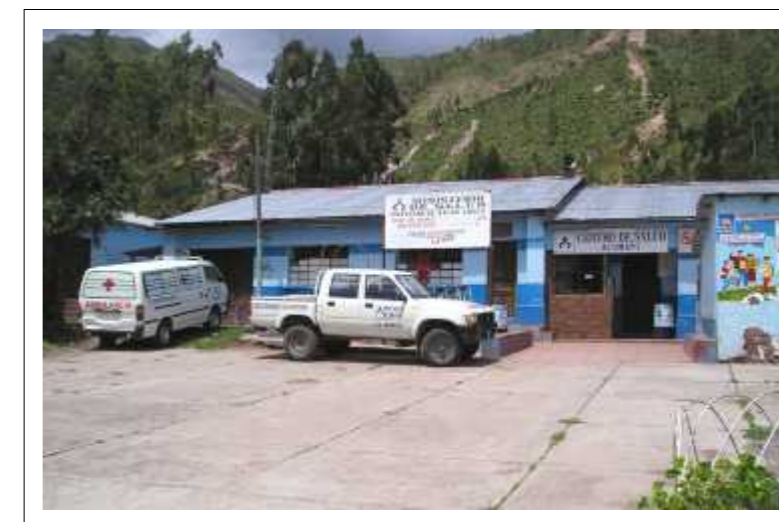
FOTO N° 22: CENTRO DE SALUD

Ubicado en el Jr. Pardo sector I, posee una infraestructura de adobe, de regular estado de conservación, en un solo nivel, la infraestructura que tiene es

inadecuada para la prestación del servicio, ya que cuenta con ambientes que han sido adecuados y son también reducidos.

Centro de Salud (MINSA).- El centro de salud atiende a 9,479 pacientes dentro de su radio de influencia (Acos, Pillpinto, Comunidades) y 1,748 en el ámbito urbano (centro poblado de Acomayo), haciendo un total de 11,227, para lo cual no cuenta con la infraestructura y equipamiento, no satisface los requerimientos de la población en casos de hospitalización y de algunas intervenciones de urgencia en estos casos los pacientes tienen que ser trasladados al Cusco, haciéndose necesario un mejoramiento y ampliación de la infraestructura.
